3-2 市民アンケート

3-3 まち歩き

(1) 第1回まち歩き

平成24年12月26日に、宮古空港、平良港ターミナル、マティダ市民劇場、宮古島市役所について、全盲者1名、聴覚障がい者3名、車椅子利用者7名、宮古総合実業高等学校生徒4名を含む、18名に参加いただき、チェックシートに基づいて、各施設のバリアフリー状況を点検しました。

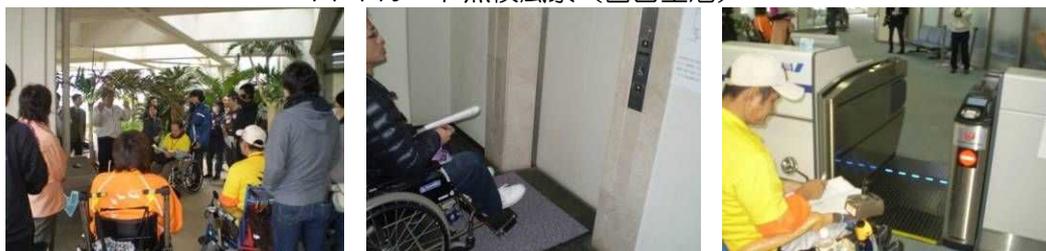
A-1 ルート点検風景（宮古空港）

■A-1 宮古空港ターミナル（出発～到着想定）点検結果

チェックポイント	*番号別回答数			意見内容
	1	2	3	
①出発出入口	3	0	1	・点字標記が必要
②チェックインカウンター	1	1	2	・障がい者対応のローカウンターが必要 ・手話通訳が必要
③エレベーター	0	1	3	・幅、奥行きを広くする必要あり ・鏡が必要（正面に大型のものが必要） ・事故発生時など緊急時の対応が必要（聴覚障がい者等が事故等を把握できるよう）
④手荷物検査所	1	0	2	・入り口を広くする必要あり ・手話通訳者等が必要（コミュニケーションが不便）
⑤搭乗待合所	3	0	1	・手話通訳者等が必要（コミュニケーションが不便）
⑥出発口	3	1	0	・文字情報が必要（音でしか案内されないため不便）
⑦エレベーター	2	1	2	・幅、奥行きを広くする必要あり ・文字情報が必要（音でしか案内されないため不便）
⑧手荷物受取り所	5	0	0	特になし
⑨1階身障者用トイレ	1	4	0	・トイレトペーパートレイの改善が必要（片手で切れるペーパーホルダーカッターの設置等） ・手洗いの蛇口の角度の改善が必要 ・位置案内板が必要
⑩到着出入口	3	1	0	特になし
その他意見				
<ul style="list-style-type: none"> ・障がい者も送迎デッキを利用できるようにして欲しい ・展望台入り口に段差、全トイレをオストメイト対応にして欲しい ・警備員にも手話をできる人が必要

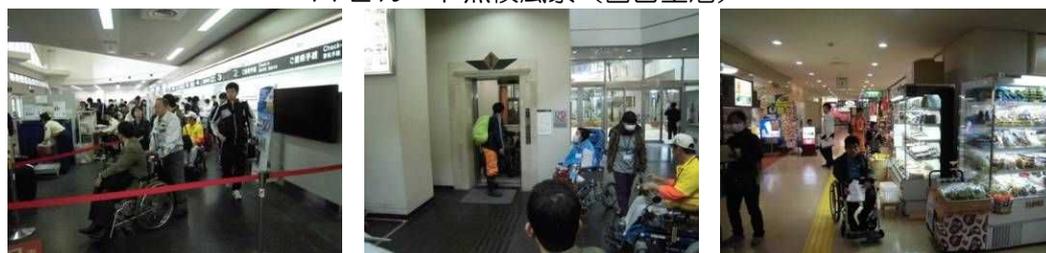
A-2 ルート点検風景（宮古空港）

■ A-2 宮古空港ターミナル（1階～3階）点検結果

チェックポイント	*番号別回答数			意見内容
	1	2	3	
①出発出入口	7	4	0	・電子掲示板が必要 ・点字ブロックが片方の入り口にしか無く、目立たない ・出発する人達が通路を塞いでしまう
②中央アメニティ案内所	3	5	3	・手話通訳者が必要 ・カウンターの位置が高い（タッチパネルが使えない） ・PCをもう1台低い位置に置いて欲しい ・人が混んでいると案内所の位置が分からない
③1階身障者用トイレ	6	4	1	・着替台が必要 ・手すりの位置が悪い（便座の近くにおいて欲しい） ・広くする必要あり（Uターンできる広さが必要）
④エレベーター	0	9	1	・聴覚障がい者用の文字情報が必要 ・電子掲示板が必要 ・マットが滑って入りにくく、車椅子にかかるため不要 ・点字が隠れて見えづらい ・スペースを広くする必要あり（2台入れるスペース）

⑤飲食店周辺	3	7	1	<ul style="list-style-type: none"> ・通路が狭い ・値段が書かれていないものがあり買物しづらい ・通路奥まで点字ブロックが無い ・店内のテーブルや椅子の間隔が狭い ・固定机しか無いため車椅子2台以上だと対応できない ・セルフで利用できるフォークなどがあると良い
⑥2階身障者用トイレ	6	4	1	<ul style="list-style-type: none"> ・電気が消えるのが早い ・手すりの位置が悪い（便座の近くにおいて欲しい） ・あと1室必要 ・広くする必要あり
⑦商店街	1	6	4	<ul style="list-style-type: none"> ・手話通訳者が必要 ・通路が狭い（ほとんどの店が狭くて入れない） ・店舗によっては商品が通行を妨げている箇所がある ・商店街前のベンチが邪魔
⑧エレベーター	2	7	1	<ul style="list-style-type: none"> ・聴覚障がい者用の文字情報が必要（事故発生時等） ・入口が狭い ・点字ブロックが剥がれている ・安全確認のため、鏡が必要 ・スペースを広くする必要あり（2台入れるスペース）
⑨3階身障者用トイレ	2	7	1	<ul style="list-style-type: none"> ・位置案内が必要 ・手すりの位置が悪い（便座の近くにおいて欲しい） ・手すりが短い ・手荷物を置くスペースが必要 ・水洗が使いにくいのため押しレバー式がよい ・広くする必要あり
⑩送迎デッキ出入口	5	2	2	<ul style="list-style-type: none"> ・車椅子用入り口の案内が無い ・デッキ入り口は2つとも無料にするべき ・階段があって利用しづらい ・点字ブロックが必要
⑪送迎デッキ	5	4	0	<ul style="list-style-type: none"> ・サビが見られるため、修理が必要 ・点字ブロックが必要 ・雨除けの改善が必要（屋根の幅が短い）
その他意見				
<ul style="list-style-type: none"> ・エレベーターの基数を増やす必要あり（少なくとも2基）

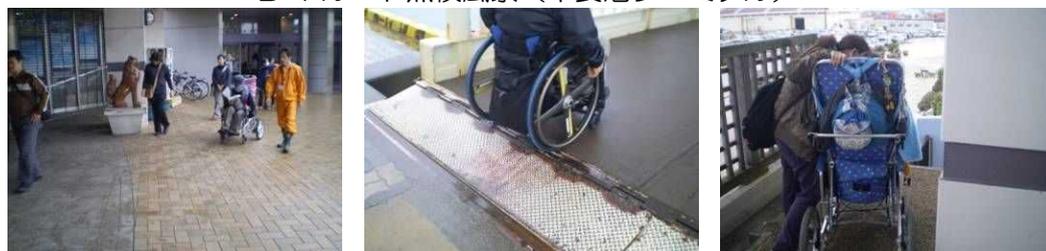
B-1 ルート点検風景（平良港ターミナル）

■ B-1 平良港マリンターミナル点検結果

チェックポイント	*番号別回答数			意見内容
	1	2	3	
①出入り口付近の広場	1	3	6	<ul style="list-style-type: none"> ・凸凹が多い（マンホールの破損など） ・横断歩道に歩行者用信号機が必要 ・壁に手すりがほしい ・入り口のスロープが急過ぎる ・車の進入止ブロックが歩行の妨げになる ・出入口付近にタクシーが多く、停車できない
②ターミナル出入口	8	2	1	<ul style="list-style-type: none"> ・施設案内の位置が分かりづらいため、大きくする必要あり ・点字ブロックが必要
③1階ロビー	3	5	3	<ul style="list-style-type: none"> ・固定された石柱のような椅子が通行の妨げになるため、移動式にすべき

<ul style="list-style-type: none"> ・障がい者割引の案内が無い ・チケットカウンターの位置が高い ・筆談道具が必要 ・点字ブロックが必要
④身障者用トイレ	1	5	5	<ul style="list-style-type: none"> ・トイレに行くまでの通路の幅が狭い ・中は物が多く、狭い ・紙ホルダーが使えない ・鏡の位置が高すぎる ・手洗いが小さい ・トイレの手すり位置の改善が必要（手前すぎる） ・手洗い場が狭い ・暗い ・呼び出しボタンが便座から遠い ・男性・女性両方必要 ・手洗いはレバー式にして欲しい
⑤デッキ出入り口	7	3	1	<ul style="list-style-type: none"> ・点字ブロックが必要 ・案内板が必要 ・段差があり通りにくい
⑥スロープ	6	2	3	<ul style="list-style-type: none"> ・傾斜が急で路面破損があるため改善が必要 ・スロープの上と船の入り口に案内板が必要
⑦旅客船乗り入れ口	0	5	5	<ul style="list-style-type: none"> ・案内板が必要 ・段差があり危険 ・浮き桟橋のスロープの傾斜が急で段差 ・雨天時の転倒防止対策が必要 ・段差があって入口が狭い
⑧エレベーター	0	5	6	<ul style="list-style-type: none"> ・位置案内が必要（場所が分かりづらい） ・場所を階段近くにして欲しい ・確認用の鏡が必要 ・延長ボタンが必要 ・狭い
⑨2階通路	4	4	2	<ul style="list-style-type: none"> ・暗い
⑩2階休憩所	3	5	3	<ul style="list-style-type: none"> ・デッキの出入口に段差あるため改善の必要あり ・テーブルの台が高いものがある（統一すべき） ・掃除用具が見えてみっともないため、隠したほうが良い ・机と椅子の間隔が狭い ・暗い
その他意見				
<ul style="list-style-type: none"> ・点字ブロックが必要 ・2階非常口が階段になっており車椅子では利用できない ・駐車場からは道路を横断しなければならないため利用が困難 ・2階に障がい者用トイレが必要 ・1階ロビーには公衆電話を設置して欲しい ・2階のトイレの案内の位置が高すぎる ・2階トイレ入り口に20cm以上の段差があり危険 ・1階～2階の出入口が異なるので使いづらい ・吹き抜けは不要でその分休憩所がほしい ・自販機を増やすべき ・ロビーでテレビの字幕が無い ・トイレ用救急ランプの置き場所がない ・2階のデッキは凸凹が多く転倒の恐れがある

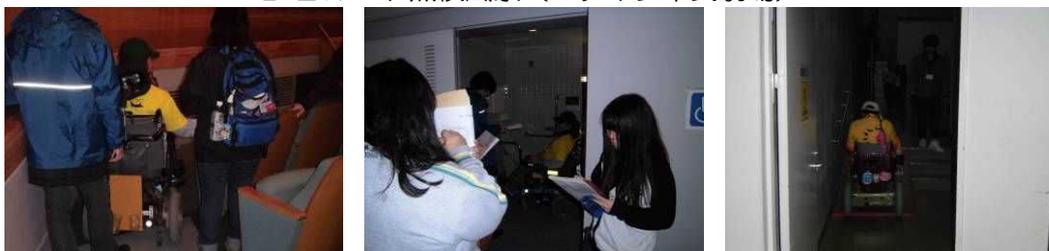
B-2 ルート点検風景（マティダ市民劇場）

■ B-2 マティダ市民劇場点検結果

チェックポイント	*番号別回答数			意見内容
	1	2	3	
① 出入り口付近の広場	4	4	1	<ul style="list-style-type: none"> ・ 歩行者用信号があれば良い ・ 歩道と横断歩道の段差があり、手動車いすでは移動が難しい ・ 無断駐車が多すぎるため、通行しにくい
② 出入口	3	4	2	<ul style="list-style-type: none"> ・ 案内が分かりづらいため大きさ、色を工夫する必要あり ・ 音声案内と点字表示が必要 ・ 点字ブロックを目立つ色にする必要あり ・ 劇場入り口までの歩道の勾配が急 ・ ドアは全開式にして欲しい ・ 手すりをつけて欲しい
③ 通路	5	3	1	<ul style="list-style-type: none"> ・ 案内表示が小さい ・ 点字ブロックが不足している（停止しか無い） ・ もう少し幅が必要
④ 1階ホール出入口	2	3	4	<ul style="list-style-type: none"> ・ 少し狭い ・ ドアが重くて開けられない（開け閉めがしづらい） ・ 幅が狭いため健常者と事故が発生する恐れがある
⑤ 身障者用トイレ	0	7	2	<ul style="list-style-type: none"> ・ 車椅子によって大きさが違うので大きいサイズでもUターンできるくらいのスペースが欲しい ・ ドアはスライド式が良い ・ トイレの案内を工夫したほうが良い（高さ、大きさ、色） ・ ドアが重く高齢者の方は利用しづらいため、ボタン式が良い
⑥ 1階ホール出入口	3	4	1	<ul style="list-style-type: none"> ・ 健常者の人とすれ違い様にぶつかる ・ ドアが重くて開けられない（開け閉めがしづらい） ・ 観音開きにして欲しい
⑦ ホール	0	5	4	<ul style="list-style-type: none"> ・ 舞台前の座席が狭い ・ 障がい者用の優先シートがあると良い（色で分ける） ・ 椅子と椅子の間隔が狭い ・ 階段通路の真ん中に手すりがあれば良い ・ すれ違いが難しいため最前列は無い方が良い ・ 階段部分が出っ張っていて危険 ・ 椅子を取ったとしても幅が狭い ・ 車椅子利用者も登壇できるようにすべき ・ 視覚障がい者の方も利用できるような点字案内があると良い ・ 車椅子用客席が必要 ・ 階段の1段目が10cmほど出ている、転ぶ危険性がある

⑧ 休憩所	8	1	0	—
その他意見				
<ul style="list-style-type: none"> ・ 案内板が見づらく分かりづらい ・ 楽屋にあがるスロープの傾斜が急過ぎる ・ 楽屋にあがるスロープの幅を広くして欲しい ・ 楽屋にあがるスロープには落ちないようにサイドに柵をつけるべき ・ 音声誘導があると良い ・ 文字案内が少ない ・ 点字表示が無い ・ 貸出用車椅子の空気が入っていない

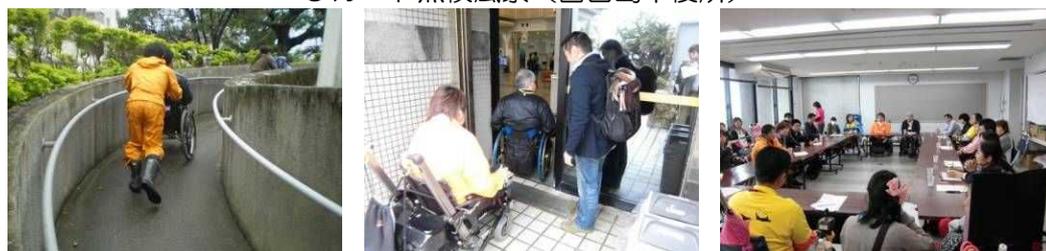
C ルート点検風景（宮古島市役所）

■ C 宮古島市市役所点検結果

宮古島市役所については、市街地点検の代わりとして、チェックシートによる点検ではなく、時間をかけて施設全体を詳細に点検していただきました。

1 階点検結果	意見数
障がい者用トイレのドアを修理すべき（案内板を剥がすか位置を変えれば良い）	9
総合案内の耳マークが小さく見づらい（イラスト等にすべき）	4
通路の幅が狭（Uターンできない、車椅子が椅子やソファにぶつかる）	4
障がい者用トイレの管理ができていない（ゴミ、トイレトペーパー）	3
公衆電話の台が高い	2
障がい者用トイレの手洗いが小さくて高い	2
障がい者用トイレの中でUターンができない	2
障がい者用の自動販売機があると良い	2
AEDの位置が高い	1
各階案内板が隠れていて見えにくい	1
次世代エネルギーパークの提示台が高すぎて見えない	1
障がい者用トイレには緊急連絡用ボタンが必要	1
障がい者用トイレのドアはボタン式が良い	1
役所内銀行の台が高い	1

出入口に関する意見	意見数
スロープの傾斜が急過ぎる（基準を満たしていない）	8
スロープの幅が狭い	7
スロープで滑る（雨の日は危険）	3
障がい者用入り口の自動ドアの幅が狭い	2
正面玄関の2つ目のドアが手動式になっており、開閉が困難	2
スロープの途中で破損がみられる	2
入り口の非常口の案内の文字が小さい	1
スロープへの案内が欲しい	1
駐車場からの歩行者用通路が無く危険	1

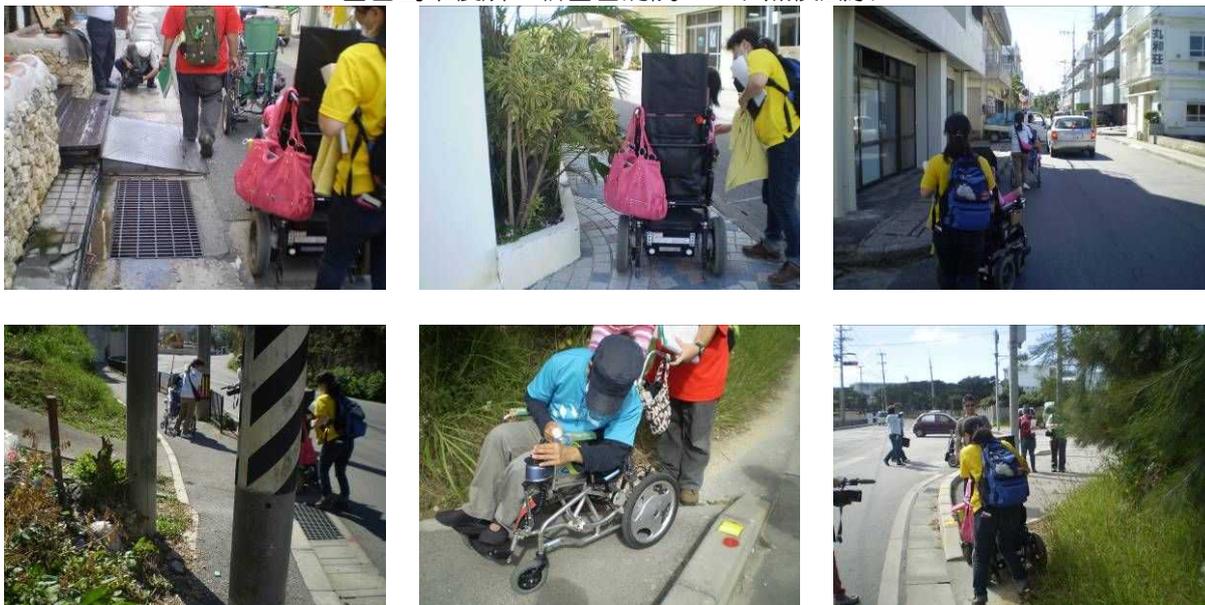
宮古島市役所⇄新宮古病院ルート点検風景

チェックポイント	*番号別回答数			意見内容
	1	2	3	
①西里通り	0	0	7	<ul style="list-style-type: none"> ・舗装のつぎはぎ・劣化が多く車椅子でスムーズに走行できない ・グレーチングの穴が大きすぎて車椅子キャスターがはまってしまう ・凸凹箇所が多く危険 ・歩道と道路が分かりづらい ・交通量が多いため歩道があると良い ・大きな穴があって危険、道が狭い割に交通量が多い
②道路横断(平良新里線)	0	2	5	<ul style="list-style-type: none"> ・擦り付けブロックの段差が気になる ・歩道ブロック及び歩道タイルに合わせて敷かれているため車椅子や視覚障がい者は大変 ・信号機が必要(押しボタン式信号機があると良い) ・交差点付近の歩道が途切れていて危険 ・車止めは鎖よりガードレールが良い ・歩道が狭いので車道を通らなければならず危険
③歩道	0	0	7	<ul style="list-style-type: none"> ・歩道が狭く車椅子では通れず、高齢者や視覚障がい者など転倒の恐れあり ・違法駐車が通行の妨げになっている ・電柱によって歩道が歩けない ・信号待ちのスペースが狭い
④新宮古病院前交差点	1	4	2	<ul style="list-style-type: none"> ・交差点入り口のS字カーブが危険、段差は解消すべき ・歩道が狭いうえに凸凹箇所がある ・横断歩道を渡った先の歩道に高い段差がある ・盲目の人用の音響式信号が必要 ・段差をもう少しゆるやかにしてもらおうと手動でも楽 ・信号が変わるのが早い
⑤歩道(久松線)	0	4	3	<ul style="list-style-type: none"> ・歩道が高く、傾斜が急になっていて歩道を歩くときは大変 ・歩道に花を出されており通行の妨げとなっている
⑥道路横断	0	4	3	<ul style="list-style-type: none"> ・横断歩道、車道から歩道にあがるとき段差があり危険 ・盲目の人用の音響式信号機が必要 ・点字ブロックがない ・違法駐車が多い ・歩道から横断歩道に下りるところが急傾斜になっている ・コンビニの駐車場において車の出入りがあり危険

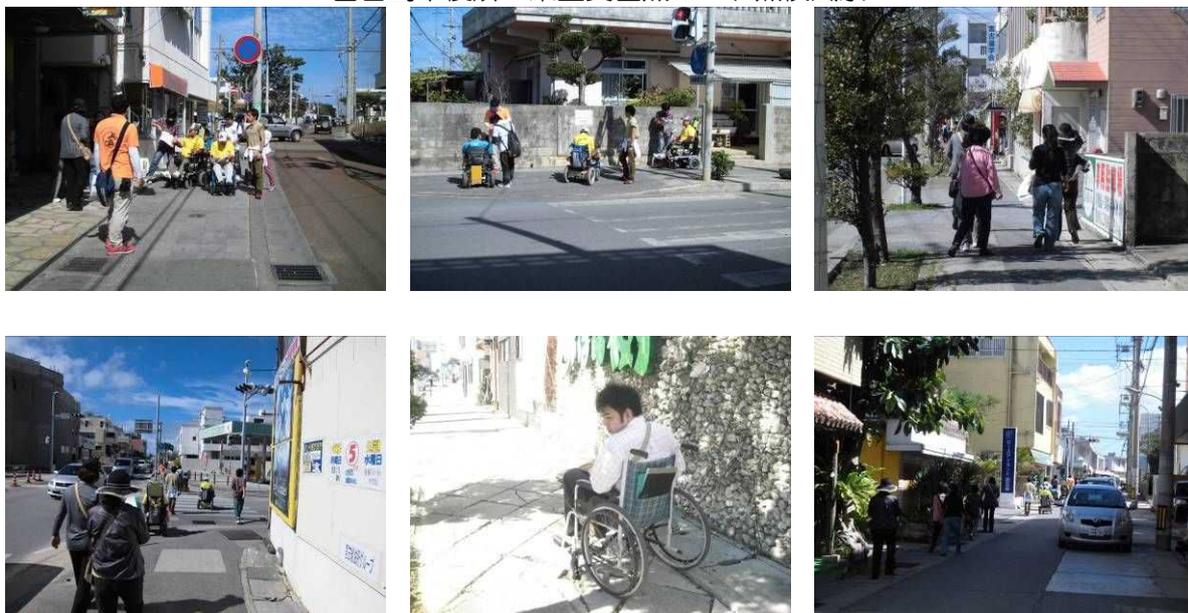
宮古島市役所⇄東里交差点ルート点検風景

チェックポイント	*番号別回答数			意見内容
	1	2	3	
①西里通り	0	2	4	<ul style="list-style-type: none"> 違法駐車が通行の妨げになっている 歩道がない 路面の穴や凸凹が多く車椅子利用者にはとても危険が多い 杖や一時的に車椅子・ベビーカーを利用する方も危険 誘導ブロックが必要 障がい者が入れる店が少ない
②交差点	0	4	2	<ul style="list-style-type: none"> 歩道に段差があり左折できない 路面状況が悪い 歩道の真ん中に電柱がある 歩道と車道の段差が大きい 違法駐車が通行の妨げになっている 標識が足りない
③東里交差点	0	3	3	<ul style="list-style-type: none"> 横断歩道を渡った先に縁石があり利用できない 歩道に段差がある 曲がり角付近の路面が凸凹している 車椅子利用者も利用できるような信号機の押しボタンをもっと下に設置してほしい
④バス停付近	0	3	3	<ul style="list-style-type: none"> バス停が目立たない 路面状況が悪い 横方向に急勾配がある 道が凸凹している
⑤歩道(高野西里線)	0	3	3	<ul style="list-style-type: none"> コンクリートブロックがひび割れて通行の妨げになっている あまりにも道が凸凹している 電柱・植栽が通行の妨げとなっている
⑥北給油所前の交差点	2	1	3	<ul style="list-style-type: none"> 歩道から横断歩道に下りる勾配が急 歩道が山なりになっている
⑦裁判所前の交差点	2	1	3	<ul style="list-style-type: none"> 裁判所入り口付近の歩道に通行の妨げとなる勾配がある 裁判所前の歩道が山なりになっている 歩道に横方向の勾配があり、使いにくい 北側交差点から北へ向けての道は、狭く段差も高いため車椅子では利用できない
その他意見				
<p>【特定箇所意見】</p> <ul style="list-style-type: none"> 歩道がない、段差・幅を改善してほしい、電柱があり通行できない、違法駐車が通行の妨げになっている(図内番号⑧) 歩道の真ん中に電柱が設置されているので車椅子での通行は困難である、歩道に傾斜がある、点字ブロックが必要(図内番号⑨) がねこ歯科前の歩道の表面が凸凹している、電柱・植栽が通行の妨げとなっている(図内番号⑩) 裁判所までは歩道がよく整備されていて、点字ブロックも黄色でよい(図内番号⑪) <p>【全体的な意見】</p> <ul style="list-style-type: none"> 横方向に勾配がある 役所の方(2名)に車椅子に乗ってもらい、車椅子利用者の目線で色々理解してもらえ、感謝している 店へ協力を求めて車椅子が入れるようにスロープを付けて欲しい、そうすれば店にも利益があると思う 音の出ない信号機があると視覚障がい者にとっては、青か赤か分からないのでとても怖い 点字ブロックは黄色のほうがよい 点字ブロックが少ない

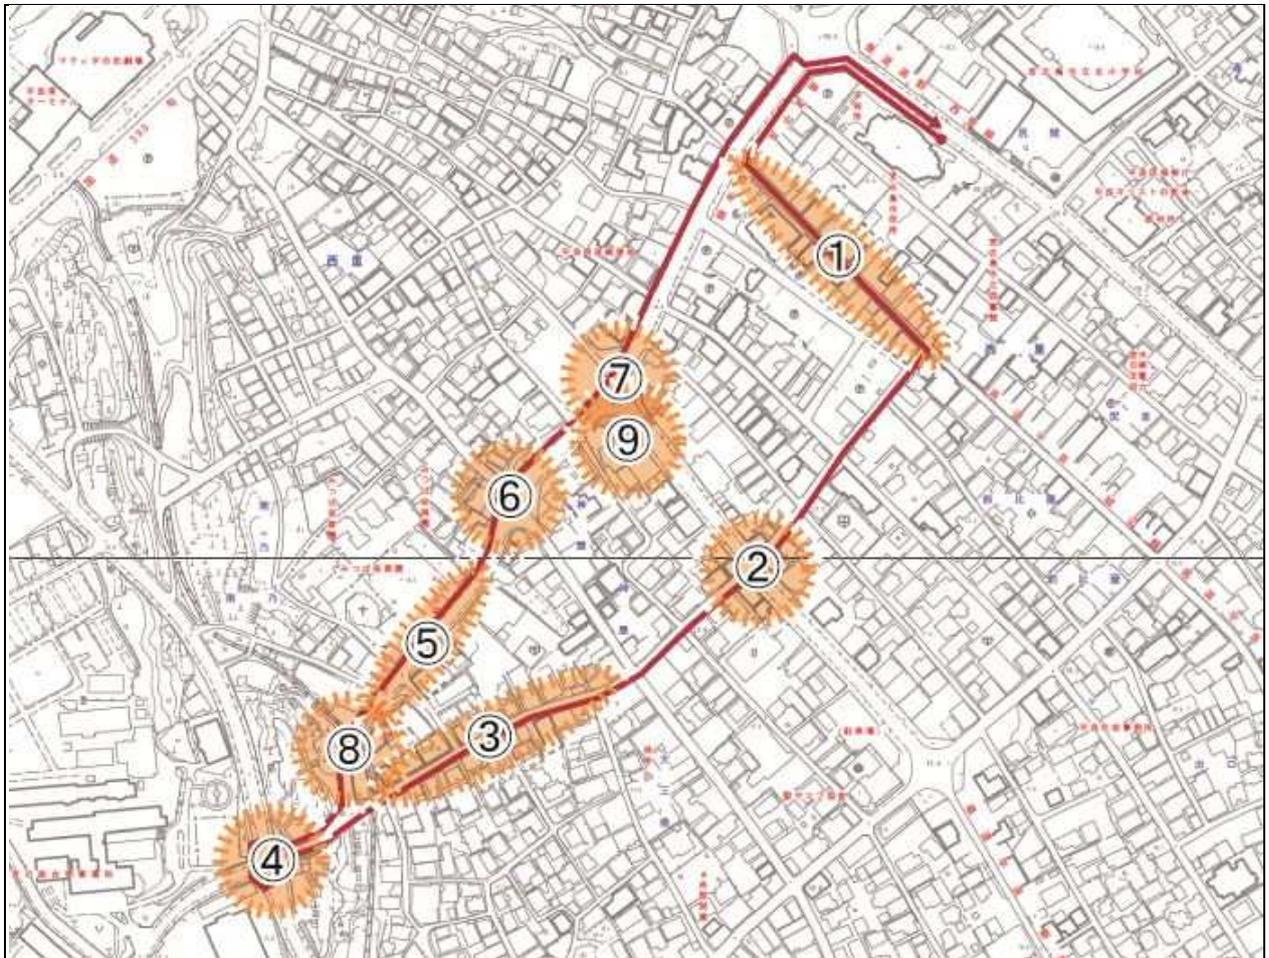
■ 宮古島市役所⇄新宮古病院ルート点検位置図

■ 宮古島市役所⇄新宮古病院ルート点検結果

⑦交差点(公設市場前)	2	1	4	<ul style="list-style-type: none"> ・歩道タイルの振動がきつい ・歩道上の車止めが車椅子通行の妨げとなる ・横断歩道を渡った先の歩道の段差が高い ・点字ブロックが無い
その他意見				
<p>【特定箇所意見】</p> <ul style="list-style-type: none"> ・久松線の歩道の段差が旧タイプなので、段差の少ないものにしてほしい(図内番号⑧) ・細い道に入っていくところの歩道が半分急で危ない(図内番号⑨)

- 案内所が必要
- 点字ブロックが凸凹している
- 聾啞者としては歩道が狭かったりガードレールがなかったりすると、後ろから来る車等が怖いので解消してほしい
- 歩道へのスロープは、車椅子には意味のない造り
- 歩く方向に勾配がある
- タイルやブロックなどの目地ががたついている
- ブロックが識別できない
- 違法駐車によって歩行の邪魔になっている
- 電柱・植栽などが歩行の邪魔になっている

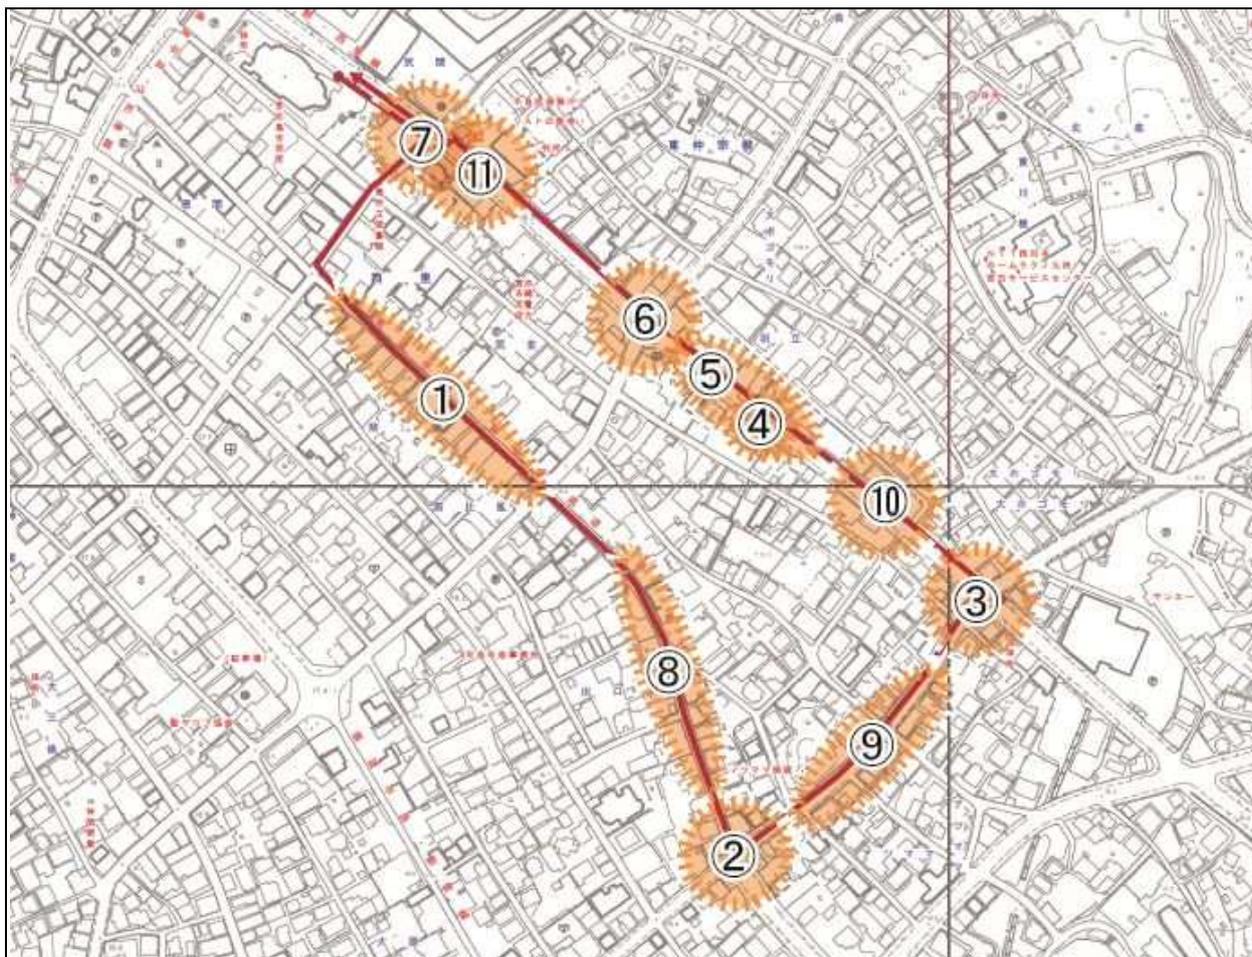
■ 宮古島市役所⇄東里交差点ルート点検位置図

■ 宮古島市役所⇄東里交差点ルート点検結果
